Dendrologický průzkum
stromořadí v ulici Vlastina

Ing. Jan Hamerník, Ph.D.
Nezvalova 644
582 22 Příbyslav

Dendrologický průzkum parcel č. 1323/1, 1323/3, k. ú. Liboc [729795] a parcel č. 2241/1, k. ú. Ruzyně [729710]

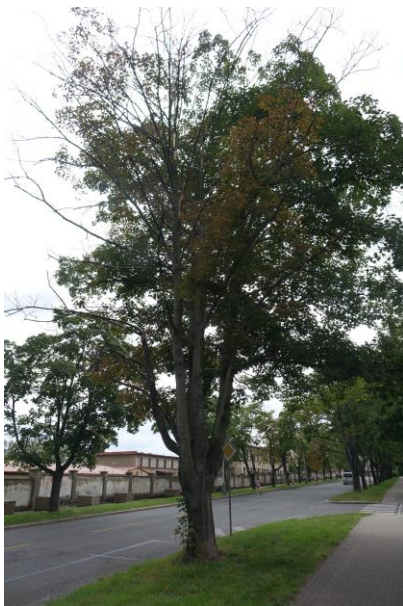
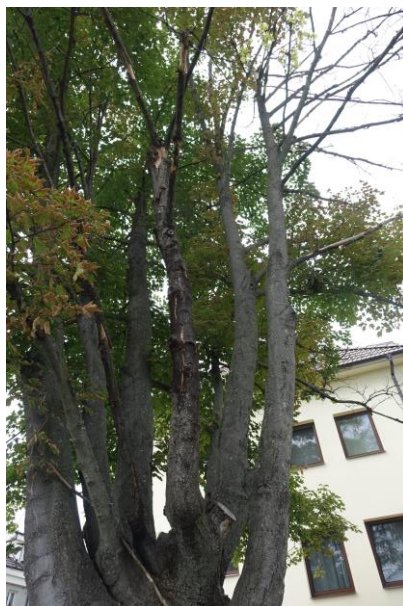
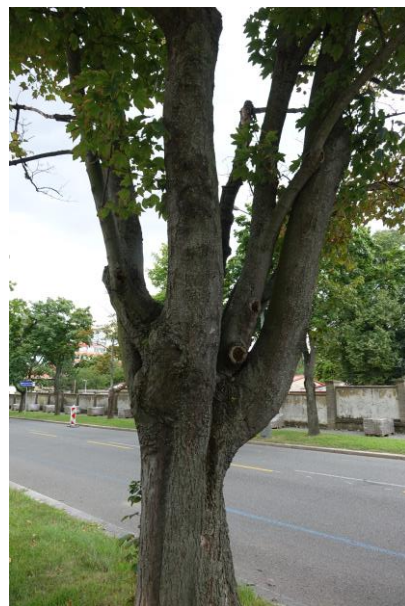
Strom č. 152

B	Ruzyně	2241/1	152	<i>Acer pseudoplatanus</i> L. - javor klen	64	201	12	4	8	6	12	50%	40%	4	2	2	3	2	1	2	1	1	1	2	2	S-KPV (možné odstranění suché kv a sesazení ve 4 m)		řez silných větví, hniloba řezných ran, zlom suché kosterní větve, suché silné větve, suchá kosterní větve	
B	Ruzyně	2241/1	153	<i>Acer platanoides</i> L. - javor mléč	12	38	7	3	4	2	4	20%	0%	2	4	4	4	5	5	5	5	5	4	4	4	S-RV		po řezu (redukce koruny z důvodu výstavby TT)	
B	Ruzyně	2241/1	154	<i>Acer platanoides</i> L. - javor mléč	14	44	9	3	6	3	6	30%	20%	2	4	4	3	4	4	4	4	4	4	3	4	S-RV		po řezu (redukce koruny z důvodu výstavby TT), škrtící kořen, řez silných větví	
B	Ruzyně	2241/1	155	<i>Acer platanoides</i> L. - javor mléč	50	157	11	5	6	7	14	60%	80%	4	1	1	3	1	1	2	1	1	1	2	1	S-SSK	S-KPV	řez silných větví, hniloba řezných ran, řez kosterních větví, suché silné větve, hniloba hlavního větvení, sekundární koruna, dutiny	
B	Ruzyně	2241/1	156	<i>Acer platanoides</i> L. - javor mléč	47	148	11	7	4	5	10	30%	80%	4	3	3	3	3	3	3	3	3	3	3	3	S-RO, S-RZ		po řezu (redukce koruny z důvodu výstavby TT), řez silných větví, hniloba řezných ran, škrtící kořen, sekundární koruna, suché větve, dutiny
